BAB IV HASIL DAN PEMBAHASAN

4.1 Realisasi Perangkat Keras

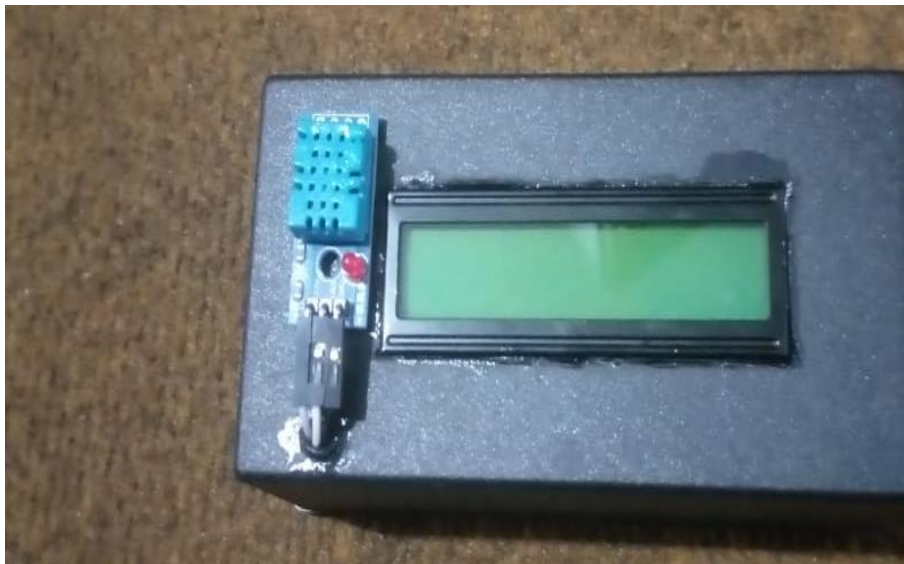
Gambar 4. 1 Realisasi Perangkat Keras

Pada gambar diatas memperlihatkan bentuk fisik dari alat monitoring suhu dan kelembaban rangkaian tersebut terdiri dari NodeMCU ESP8266 sebagai microcontroller, sensor DHT11 pendeteksi suhu dan kelembaban, LCD 12C sebagai tempat melihat nilai suhu dan kelembaban secara langsung. dan tampilan *dasbor web* untuk media *monitoring* pada bisa dilihat pada gambar 4.2.

Rangkaian telah diperiksa dan dipastikan beroperasi sesuai yang diharapkan, melalui tahap pengujian yang teliti dan pengamatan langsung terhadap jalur dan komponen dari setiap rangkaian yang dibuat. Hasil pengukuran tersebut menunjukkan apakah rangkaian yang disusun berfungsi dengan baik atau tidak, sehingga cacat dan kekurangan dapat terdeteksi. Gambar Realisasi Perangkat keras alat *monitoring* suhu dan kelembaban ruangan server menggunakan *internet of things* (IOT) dapat dilihat pada gambar 4.1.

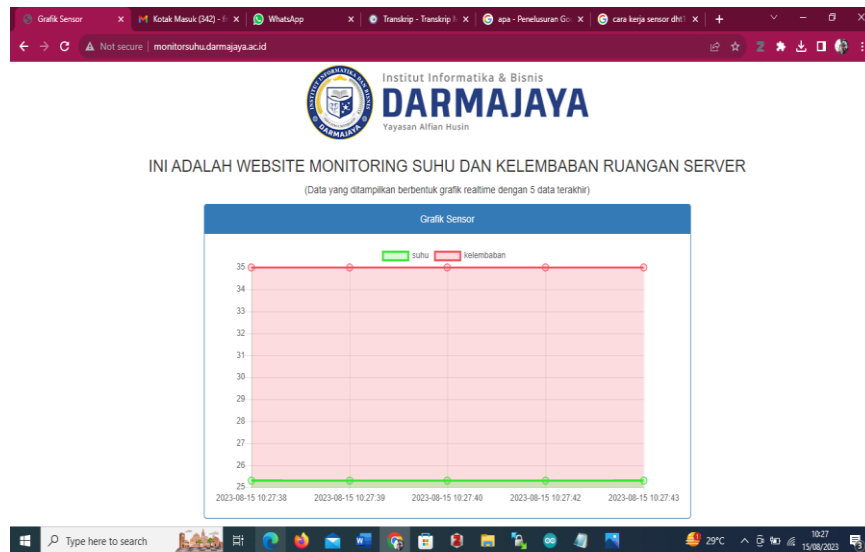
Gambar 4. 2 Tampilan Website

Pada gambar 4.2 Ini menunjukkan dari situs web untuk *memonitoring* suhu dan kelembaban di ruangan *server* berbasis *Internet of Things* (IoT). Situs web ini akan menampilkan nilai suhu dan kelembaban dalam bentuk grafik bersama dengan tanggal. Garis berwarna hijau menunjukkan suhu sedangkan garis berwarna merah menunjukkan kelembaban.

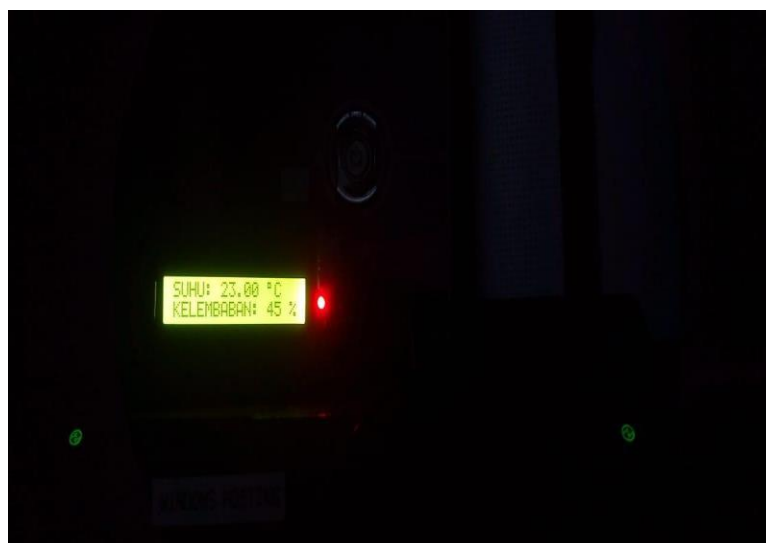
Gambar 4. 3 Hasil Pengujian Pada LCD 12C 16X2

Untuk pengujian LCD12 C disini ialah untuk memastikan bahwasanya LCD yang digunakan bisa dapat bekerja untuk membaca nilai suhu dan kelembaban yang mana disini dilangsungkan uji coba setelah sensor DHT11 yang telah dipasang pada Esp dan LCD12C juga telah Dipasang maka kita liat apakah LCD dapat menampilkan nilai suhu dan kelembaban tersebut bisa dilihat pada gambar 4.3.

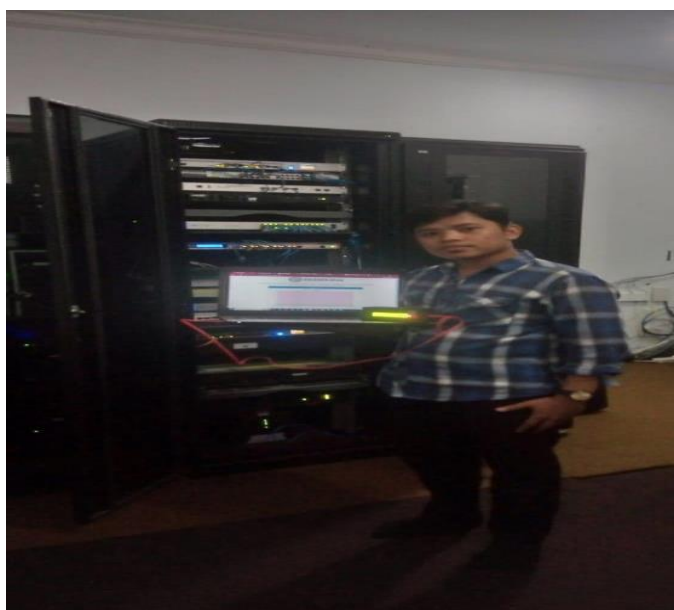
Gambar 4. 4 Pengujian Keseluruhan

Pada pengujian keseluruhan ini dilakukan uji coba alat ke ruangan *server* secara langsung dengan melakukan pengujian pada pagi hari, siang hari dan sore hari agar mengetahui sistem yang dibuat bekerja dengan baik sesuai dengan tujuan pembuatan penelitian ini. Untuk gambar pengujian keseluruhan bisa dilihat pada gambar 4.3.
